Auswechseln der Dichtmanschette

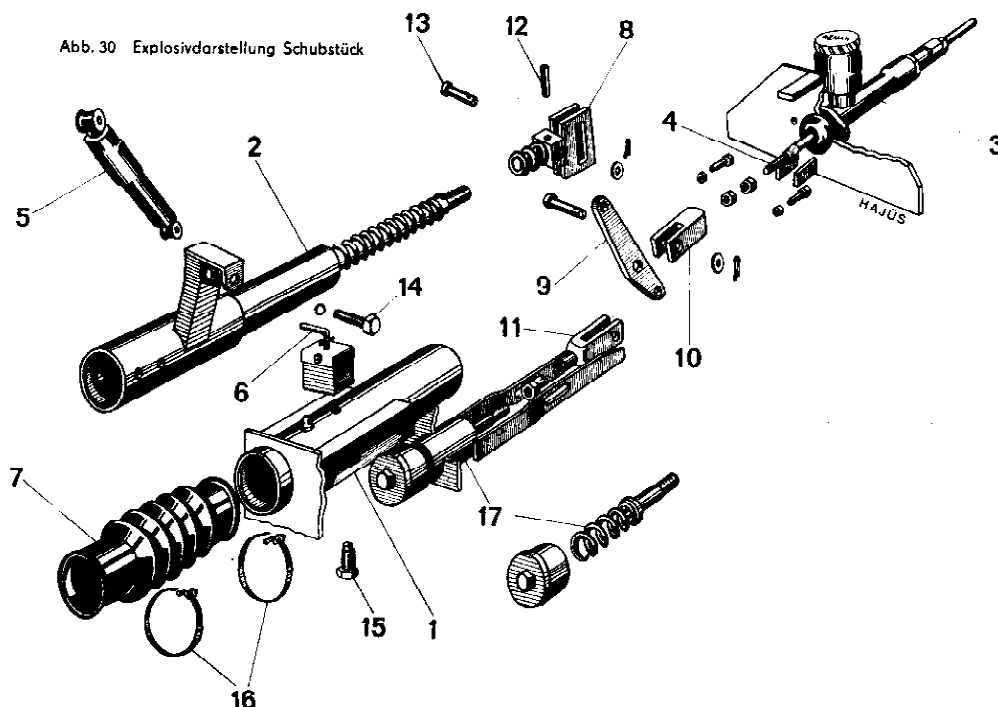
Die Gummimanschette am Schubstück wird durch Verschleißerscheinungen oft rissig und damit undicht. Eindringender Schmutz beschädigt unmittelbar die Laufflächen des Schubstücks und des Gehäusekörpers. Eine umgehende Auswechslung der defekten Gummimanschette ist daher unumgänglich und erfolgt auf folgende Weise (s. Abb. 30).

Zuerst wird durch Herausdrehen der Schraube [14] der Schwingungsdämpfer [5] vom Schubstück [2] getrennt. Beim Schubstück SKC-148/1 sind 2 Schwingungsdämpfer zu demontieren. Dann löst man die Schlauchbänder [16]. Durch Lösen des Splints lässt sich der Bolzen [13] aus dem Gabelstück [8] entfernen. Am Gabelstück [8] wird der Stift [12] mit einem Dorn von unten nach oben herausgeschlagen. Sollte das Schwierigkeiten bereiten, so ist die Arretierschraube [15], die unterhalb des Gehäusekörpers [1] angeordnet ist, zu lösen und das Kupplungsrohr um 90° oder 180° zu drehen, damit der Kerbstift von oben nach unten oder seitlich herausgeschlagen werden kann. Das Kupplungsrohr ist wieder um 90° oder 180° zurückzudrehen und die Arretierschraube [15] wieder einzuschrauben. Das Gabelstück [8] lässt sich dann nach dem Wegdrücken des Gestängehebels [9] vom Schubstück [12] herunterdrehen. Nach dem Entfernen der Arretierschraube [15] lässt sich das Schubstück [2] aus dem Gehäusekörper [1] herausziehen. Nun kann man die defekte Manschette [7] durch eine Neue ersetzen. Die Montage beginnt in umgekehrter Reihenfolge. Zu beachten ist hierbei, dass die Kerbstiftbohrung des Gabelstücks [8] genau über der Bohrung am Gewindeteil des Schubstücks liegen muss. Beim Bolzen [13] sollte ein neuer Splint verwendet werden. Obwohl durch diese Reparatur nichts an der Einstellung der Bremsanlage verändert wurde, sollte bei einer anschließenden Kontrolle die Einstellung der Bremsanlage überprüft werden.
